**EHITISE ÜLEVAATUSE AKT**

*on esitanud kasutusloa saamiseks Narvas, Viru tn*

*K1143*

**EHITISE ÜLEVAATUSE AKTI LISA 1**

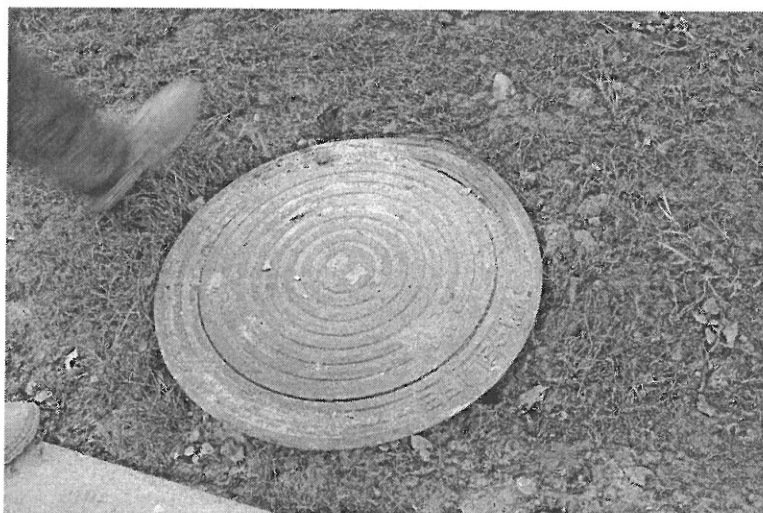
- kõik kaevu luugid peavad olema ühel tasandi maapinnaga – puudused kõrveldatud
- sõlmes 7b8K0-6 kaevu luuk on lõhustatud, tuleb taastada – puudused kõrveldatud (foto 1 ja 2)

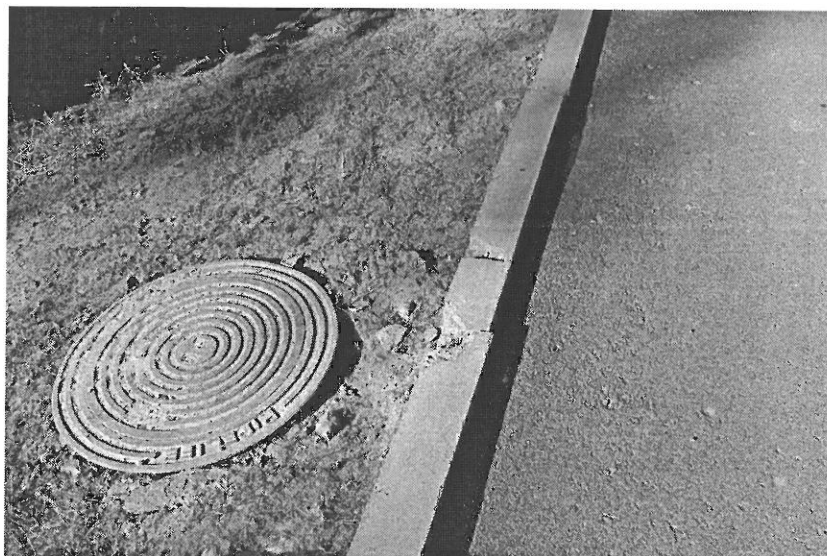
- Sõlmes 7b8K0-3 kaevu kõrval taastatud äärekivid on lõhustatud
