EHITISE ÜLEVAATUSE AKT

22.07.2014.a.

Narva Linn

Kanalisatsioonitorustik ehitise K1305

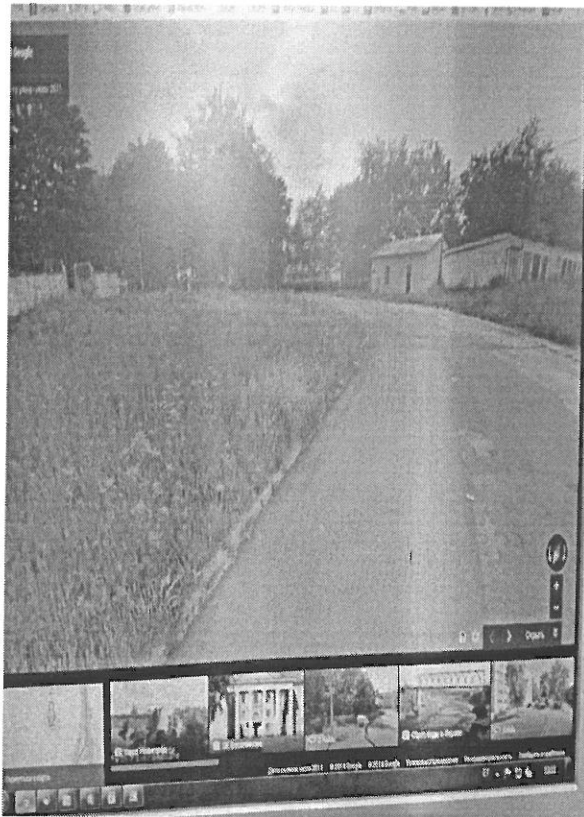
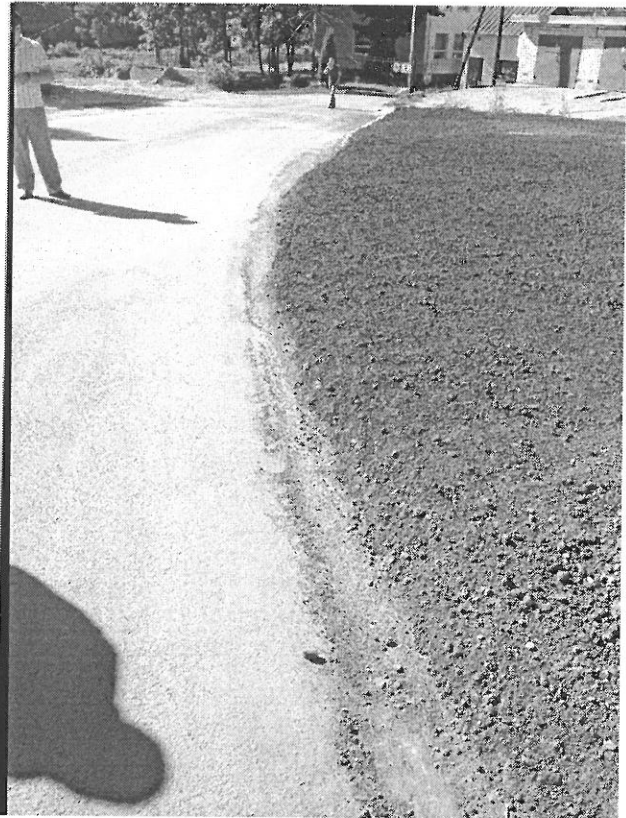
1. K2105, 8KO-96, 8KO-95 vahel taastamistööd ei ole lõpetatud (osaliselt puuduvad äärekiivid). Foto 1 Foto 2 – enne ehitustööde alustamist, Foto 3 ja Foto 4 – pärast ehitustööde lõpetamist. – puudus likvideeritud Fotod 11 ja 12
2. Purustatud äärekiivi (Foto 5). – puudus likvideeritud Foto 13
3. Haljasala taastamata, muru ei ole niidetud (Foto 6 ja Foto 7). – puudus likvideeritud Fotod 14 ja 15
4. Haljasala taastamata (Foto 8 - enne ehitustööde alustamist, Foto 9 – pärast ehitustööde lõpetamist) – puudus likvideeritud Foto
5. Ehitusjääk Foto 10 – puudus likvideeritud Foto
