**EHITISE ÜLEVAATUSE AKT**

22.07.2014.a.

**on esitanud kasutusloa saamiseks Narvas, Kalda tn, Raudsilla tn**

**K1179**

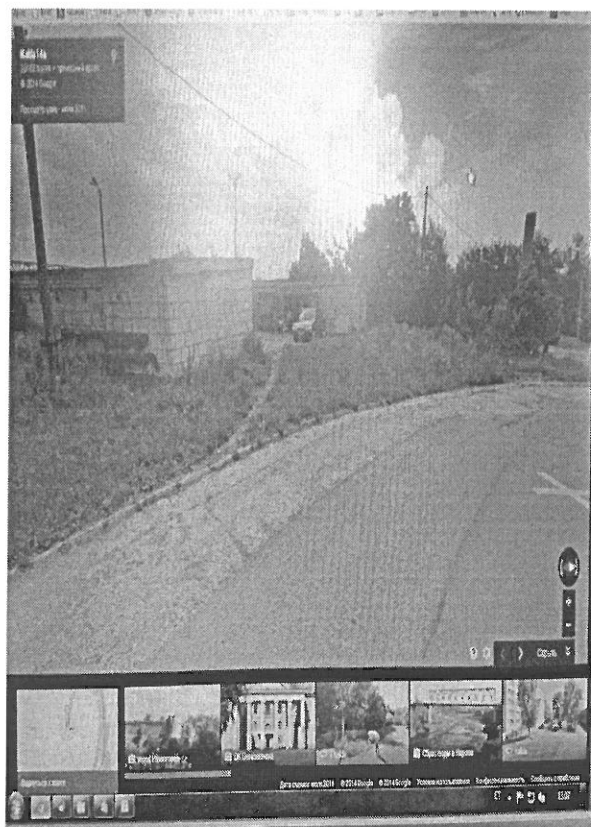
1. Pumpla kuni Kalda tn taastamistööd ei ole lõpetatud (osaliselt puuduvad äärekiivid). Foto 1 – enne ehitustööde alustamist, Foto 2 – pärast ehitustööde lõpetamist. – puudus likvideeritud Leht |:
2. Purustatud äärekiivi (Foto 3). – puudus likvideeritud
3. Haljasala taastamata, muru ei ole niidetud (Foto 4). – puudus likvideeritud
4. Haljasala taastamata (Foto 5 - enne ehitustööde alustamist, Foto 6 – pärast ehitustööde lõpetamist) – puudus likvideeritud
5. Ehitusjääk (Foto 7). – puudus likvideeritud
6. Piirded ei ole kinnitatud (Foto 8). – puudus likvideeritud
7. Pumpla juures nõlv on vajunud (Foto 9). – puudus likvideeritud
