Narva

21.03.2018.a nr 252-k

Kasutusloa andmisest keeldumine (Vaivara tn 2)

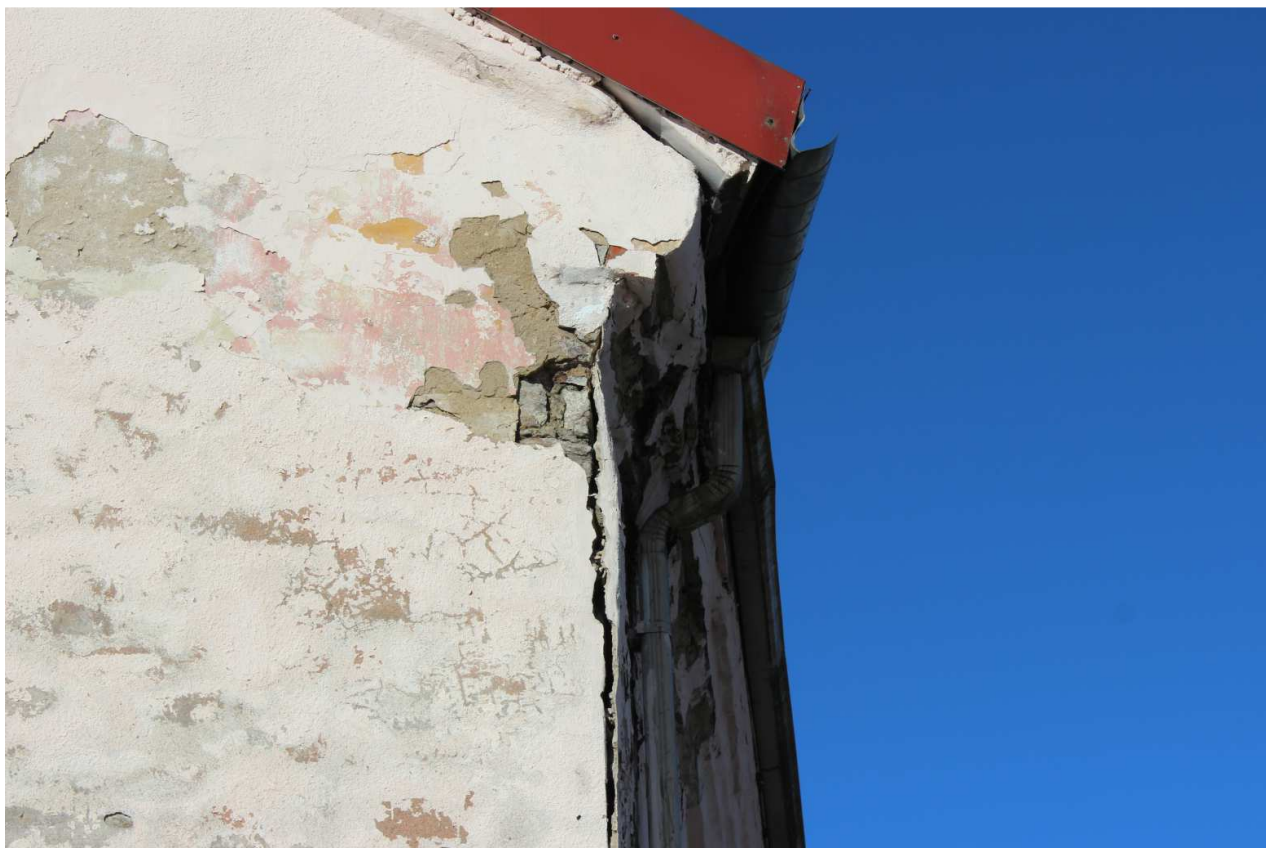
Foto nr 1

15.03.2018. Üldvaade hoone Vaivara 2 fassaadile.

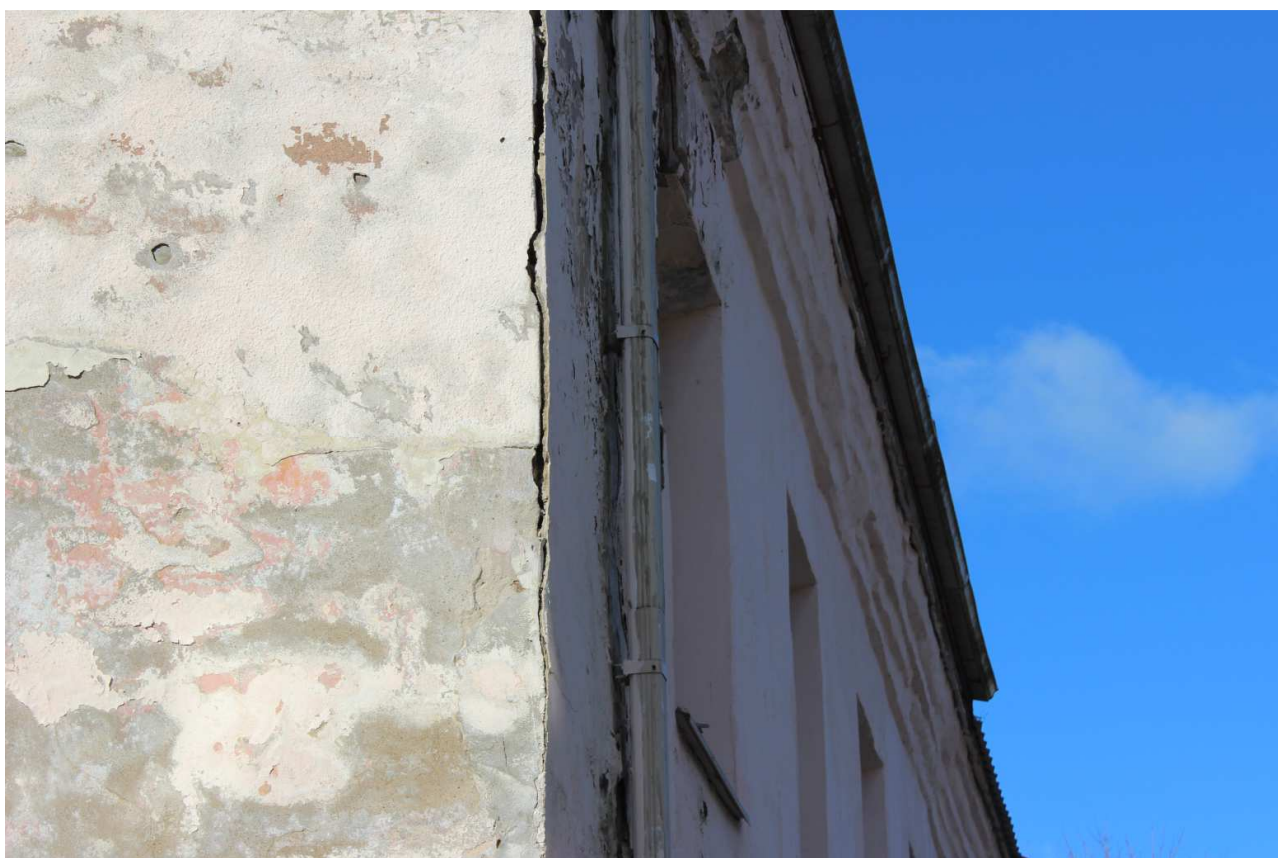
Foto nr 2

115.03.2018. Üldvaade hoone Vaivara 2 fassaadile.

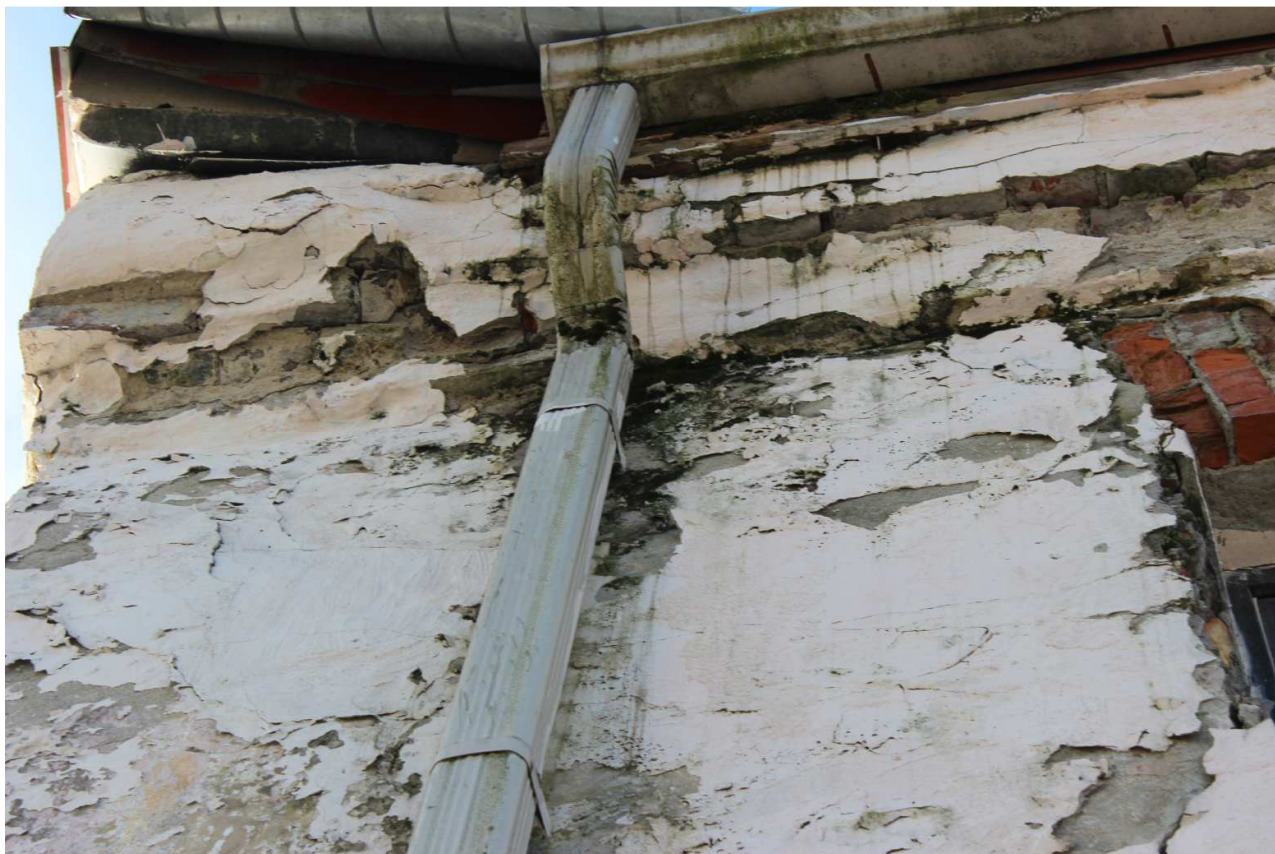
Foto nr 3

15.03.2018. Detailvaade hoone Vaivara 2 fassaadile.

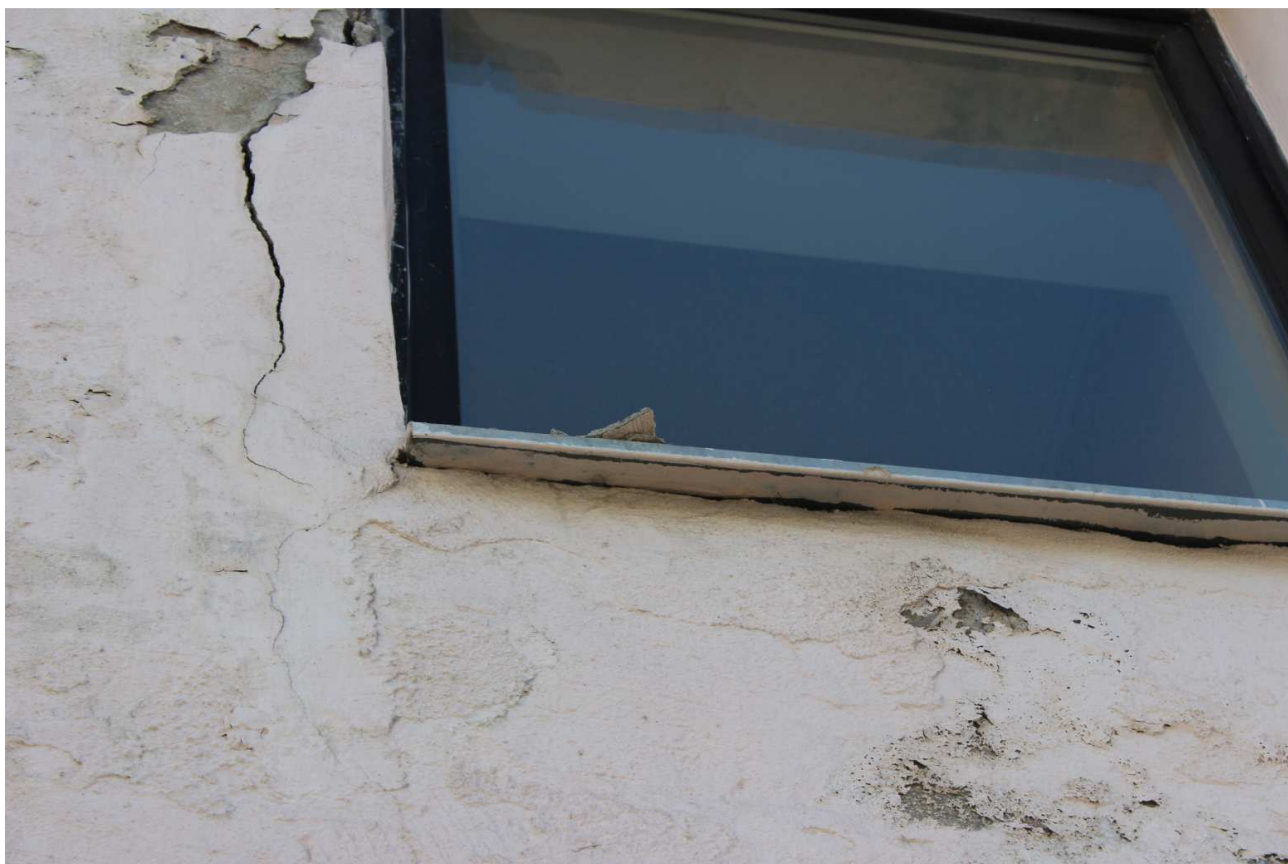
Foto nr 4

Arhitektuuri-ja planeerimise osakonna kunstnik teatas, et hoone fassaad on korrastamata. Hoone fassaadi välisviimistlus koosneb värvitud krohvikihist. Hoone külgfassaad väljub Vaivara tänavale ning asub vahetult avalikus kasutuses oleval kõnniteel. Taotlusele lisatud auditi aruande koosseisu on lisatud hoone fassaadi fotod. Fotodel on selgelt näha, et hoone fassaadi osal, mis asub vahetult avalikus kasutuses oleva kõnnitee piiril, laguneb krohvikihist. Auditi aruandes fassaadikrohvikihi lagunemise põhjus on selgitamata. Hoone teistel fassaadi osadel on ka olemas üksikud kohad, mis näitavat krohvikihi alanud lagunemisele. Vaivara tn 2 hoone 2003 a. ehitusprojekti, töö nr 03, projekterija FIE Irina Vahramejeva, ning 2009 a ehitusprojekti korrigeerimine, projekterija OÜ Constructuve, kohaselt hoone fassaadi välisviimistlus peab olema teostatud dekoratiivkrohviga ning projektis on selgelt välja toodud karniisi lahendus. Hoone fassaad ei ole kaetud dekoratiivkrohviga ning karniis ei vasta ehitusprojekti kavandatud lahendusele.

15.03.2018. Detailvaade hoone Vaivara 2 fassaadile. Aknalauual vedeleb fassaadi element.
