Hahni trepi välismüüri olukorrast

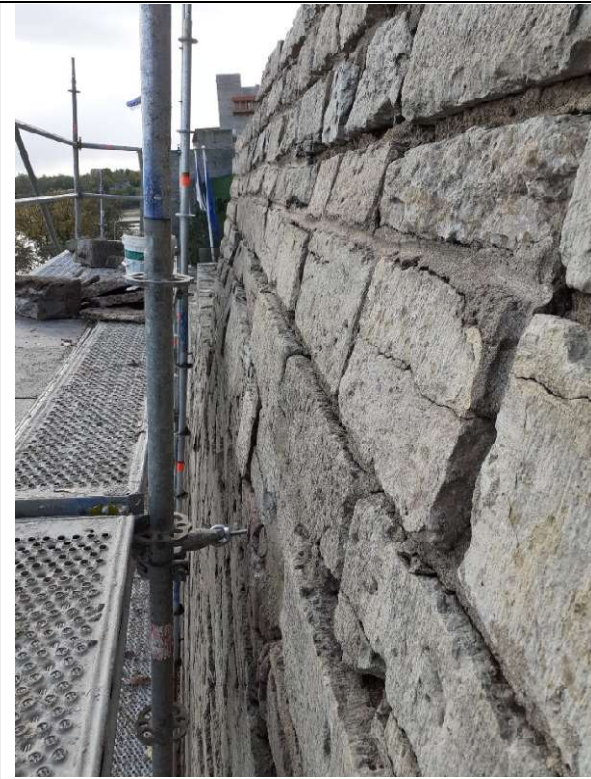
Foto 1 – Väljavajuvad kivid

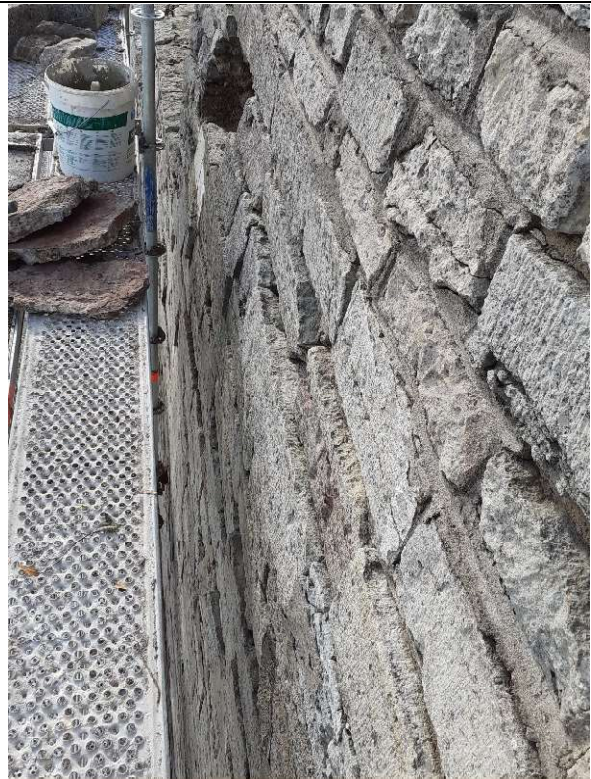
Foto 2 – Väljavajuvad kivid ja auk seinas

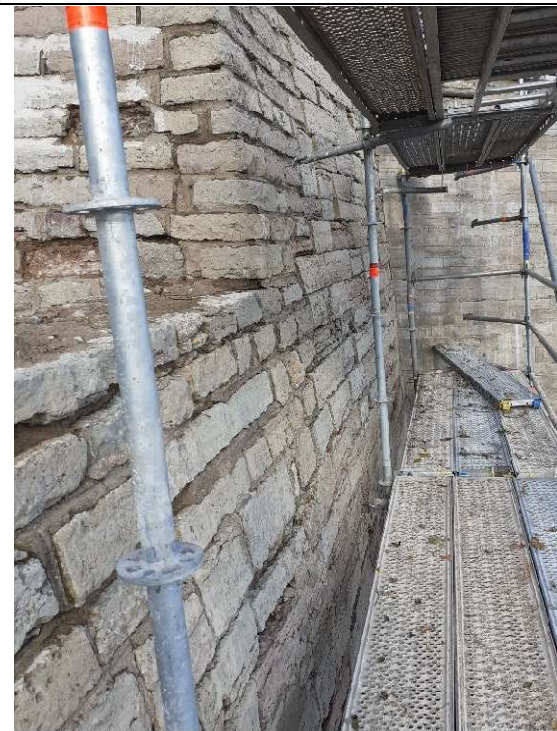
Foto 3 – Väljavajuvad kivid

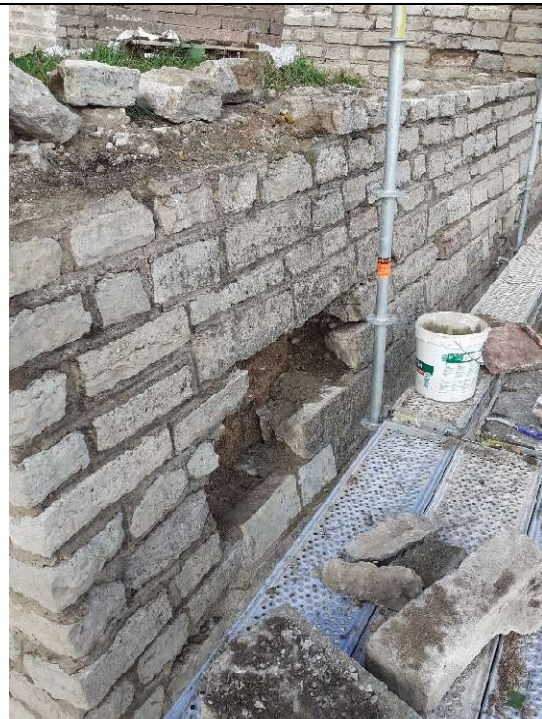
Foto 4 – Väljakukkunud kivide asendamine

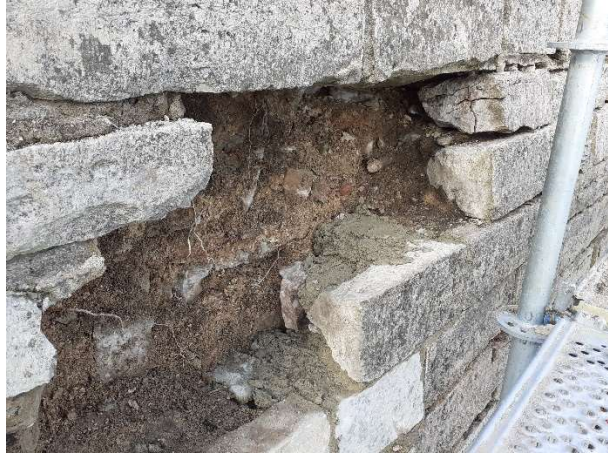
Foto 5 – (fotol 4) olev ava lähemalt

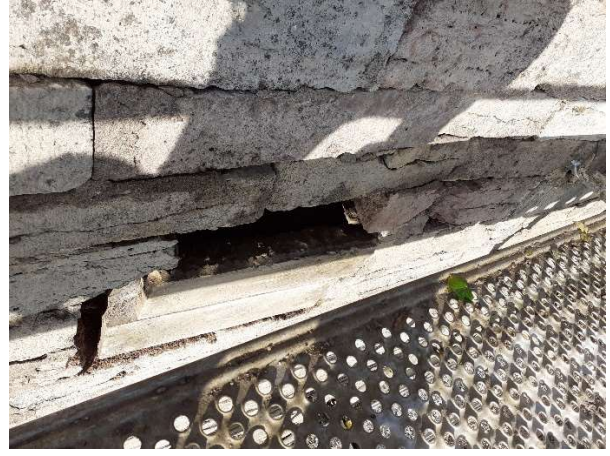
Foto 6 – Väljakukkunud kivid müürist 2

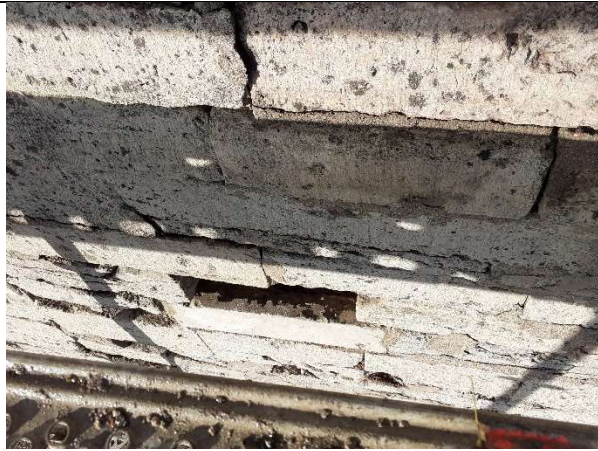
Foto 7 – Väljakukkunud kivid müürist 3

Ehitaja hinnangul vajab müür remonti ~100 m² ulatuses.
