| <b>Keskkonnaprojekt</b><br>ENGINEERING & CONSULTATIONS | | Sepa põik 1 elektrivarustus | | VKG Elektrivõrgud OÜ | |
| Asendiplaan | | Projekti staadium | | Töö number | |
| Ilja Galkin | | 1:500 | | EL-4-01 | |

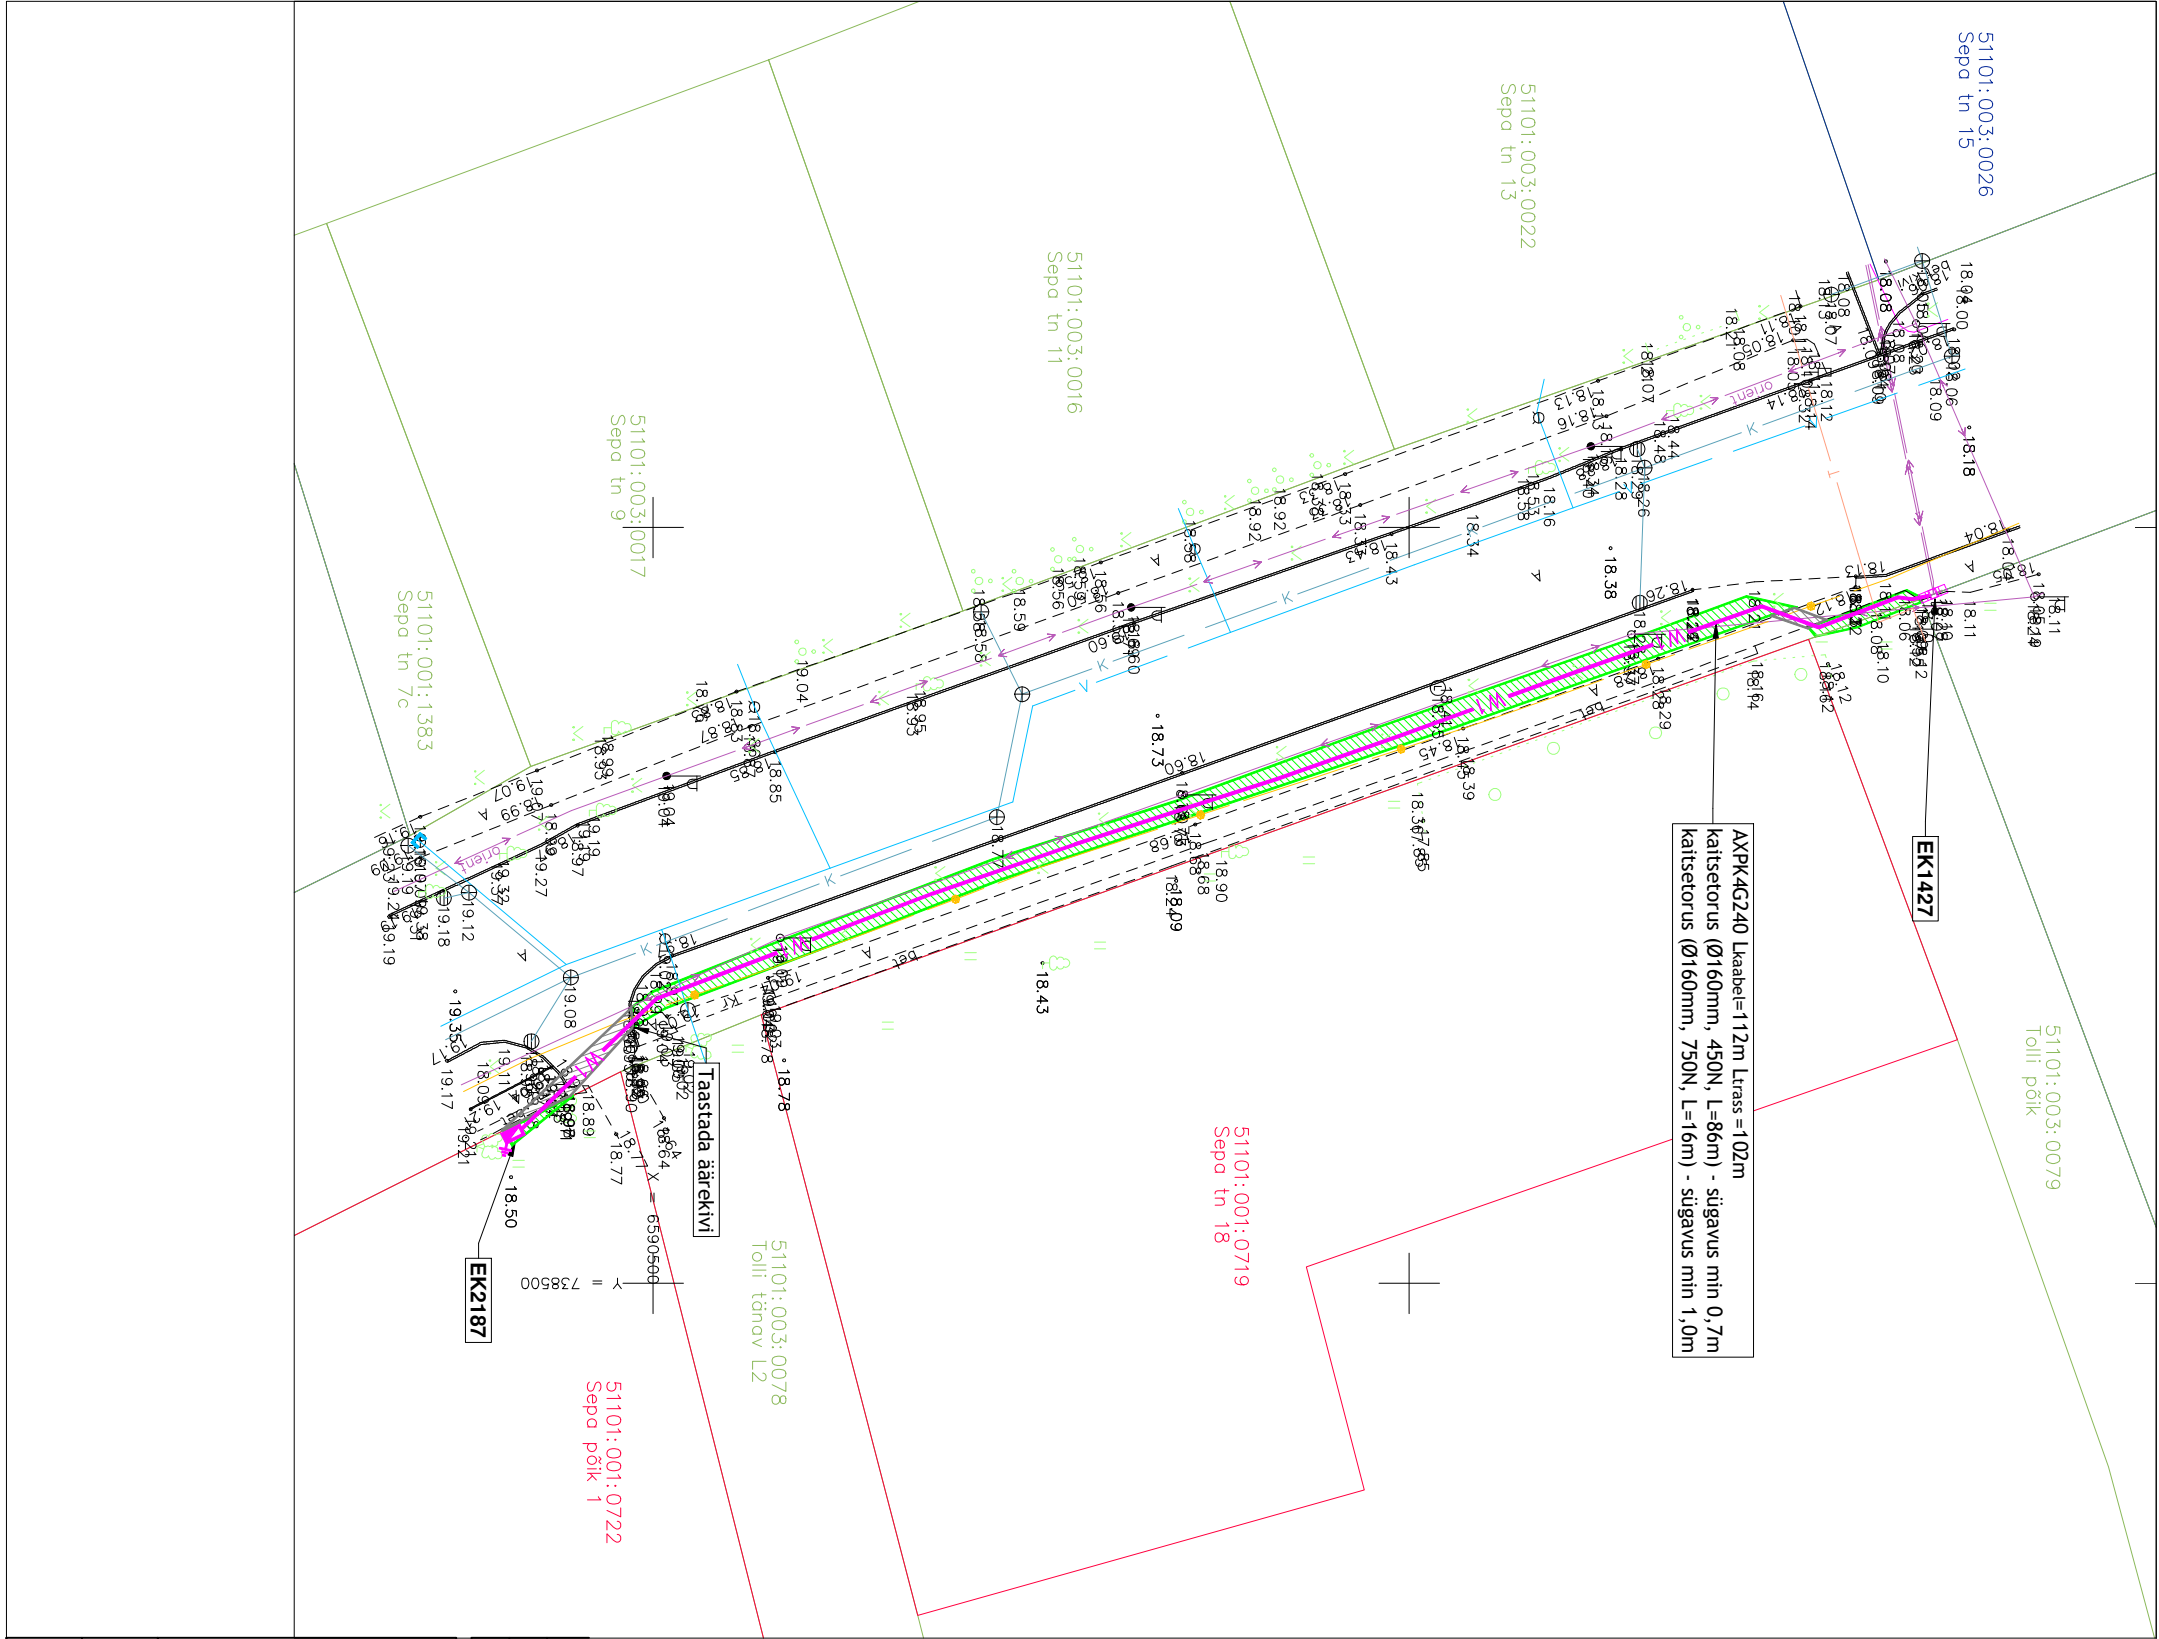
- kinnistu piir
- Projektteeritud 0,4 kV kaabelliin kaitsetorrus D=110mm
- Projektteeritud liitumiskip
- Projektteeritud maandus
- Haljastuse taastamise ala
- Asfaldi taastamise ala

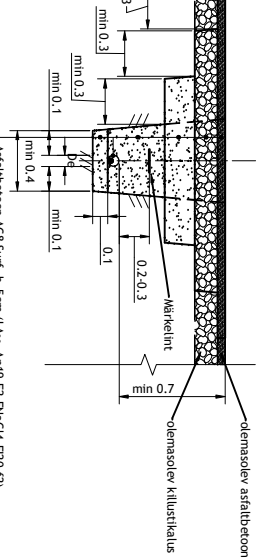
Kaeviku ristlõige.  
Tänavavalgustuskabi paigaldus asfaldi all.  
Asfaltkatte taastamine.
